## 大型クラゲによるエンジン燃料系の不具合発生事例

漁業生産・情報工学部

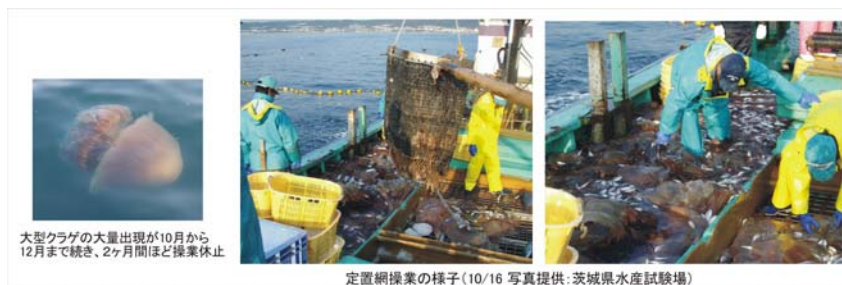
図1 定置網で漁獲物と一緒にクラゲが取り込まれる
