## 高知県野見湾における秋期の水止まりとそれに伴う 水質悪化の現象の解明

水産土木工学部 開発システム研究室

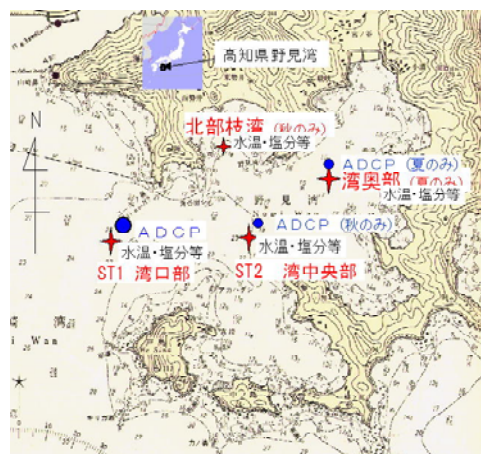
図1 調査位置図

図1は調査位置図である。野見湾は太平洋に面した閉鎖性の内湾であり、約400万㎡の静穏な水域でマダイ、カンパチ等の養殖が行われている。この湾口部や湾中央部等に水質計や多層流速計を設置し、連続観測を行った。
