# 東北水産研究レター No.27 (2013. 03)

## 調査船「若鷹丸」：被災海域での調査を継続

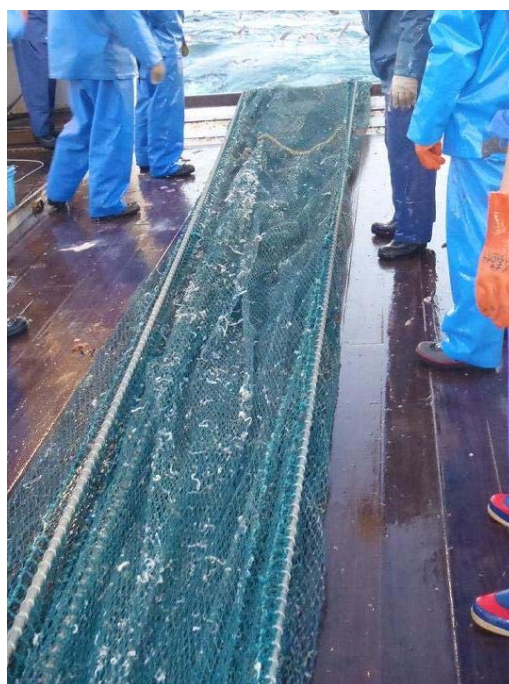
写真 布団綿が絡んだトロール網

今年度の瓦礫入網は、昨年度と比較して減少したものの、海中に散乱した布団の綿が網目に絡み（写真）、トロール網の採集効率に影響を及ぼしました。網に絡んだ布団綿は海水で洗い流すことが難しく、手作業で取り除きました。
